Вопросы, связанные с эксплуатацией

Конденсат

Конденсат на внутреннем стекле

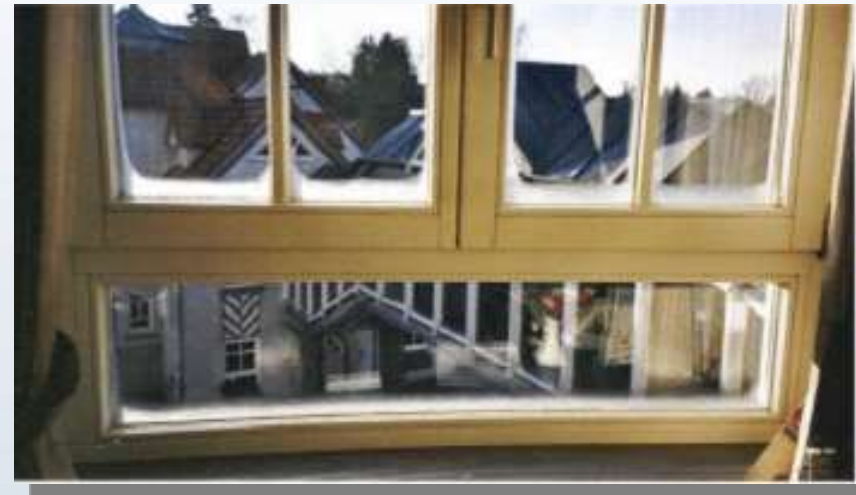
- Ошибки при установке окна, попадающего в холодную зону или даже в зону отрицательных температур – оконный блок охлаждается от стены и на нем выпадает влага;

- Широкий подоконник препятствует конвекции теплого воздуха от радиатора в оконном проеме;
- В том случае, если воздушно-влажностный режим квартиры балансирует близко к границе выпадения конденсата, то решающим элементом может быть ориентация здания по сторонам света. На «северных» окнах выпадение конденсата больше, чем на «южных»
